## **Relevamiento de condiciones edilicias de establecimientos educativos en el marco de la pandemia de COVID-19**

**Establecimiento:** Facultad de Ciencias Sociales de la UBA – Sede Santiago del Estero

**Dirección:** Santiago del Estero 1029 – C.A.B.A.

**Fecha del Relevamiento:** 18 de febrero de 2022

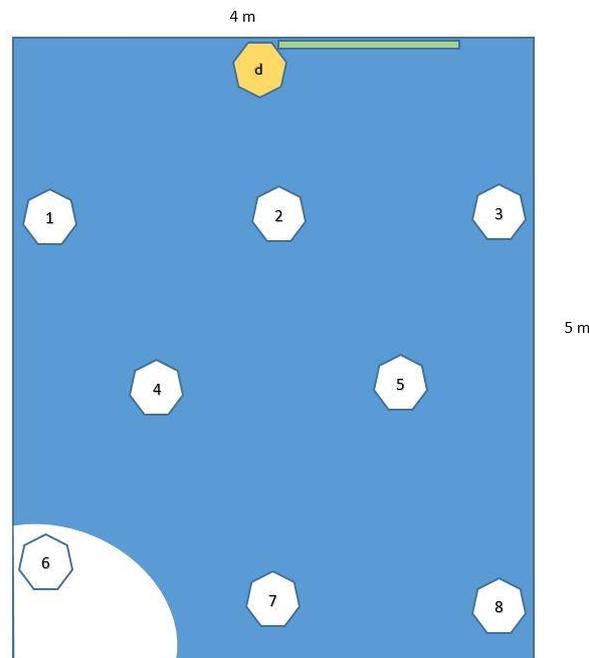
Figura 1

Tomemos por caso el aula SG S7 (Fotos 5 y 6), de 4m por 5m y unos 3m, con una única puerta por toda abertura y ventilación a través (en teoría) del sistema de extracción (boca rectangular, flecha verde) -suponiendo que el aire acondicionado es recirculado y no cuenta como ventilación-. En esta aula la limitante por superficie (para mantener los 2 metros de separación que establece el DNU vigente) da una ocupación máxima de 8 (ocho) alumnos y el docente (ver Figura 1).

Esto da un factor de ocupación de una persona en poco más de 2,2 m<sup>2</sup> y un cubaje aprox. de 6,5 m<sup>3</sup> por persona lo cual exige<sup>1</sup> un caudal mínimo de 29 m<sup>3</sup> por persona por hora, es decir, en dicha aula alrededor de 261 m<sup>3</sup>/h (para actividad sedentaria y en épocas sin pandemia).

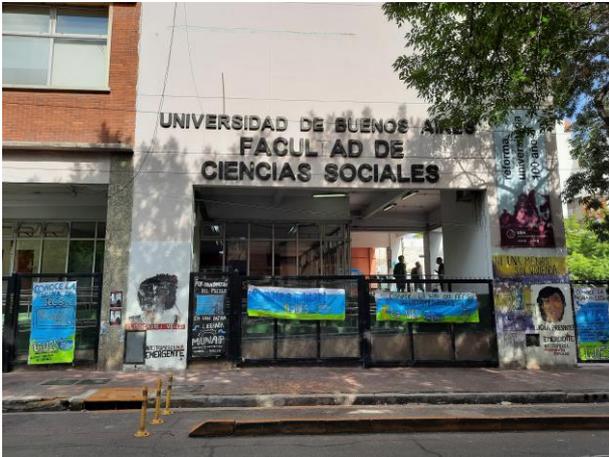
Foto 1

En la fecha citada se procedió a efectuar un recorrido por el citado establecimiento (Foto 1), circunscribiendo el mismo a las aulas en que se dictarían clases a partir del ciclo lectivo 2022 situadas en SS, PB, 1º, 2º y 3er piso del ala Santiago del Estero; PB, 1º, 2º, 3º y 4º piso del ala Humberto Primo y las dos aulas del único nivel habilitado del ala San José.

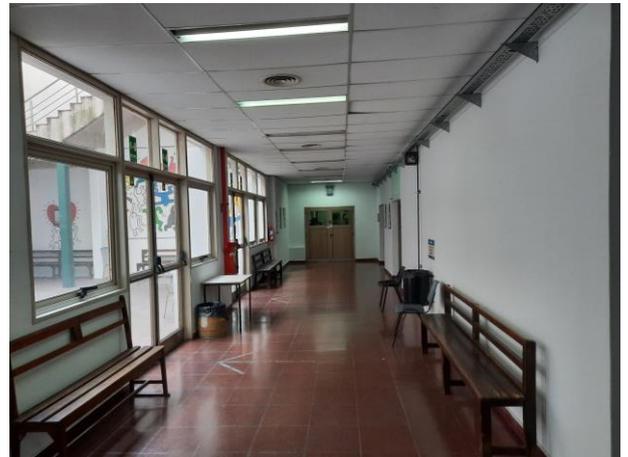
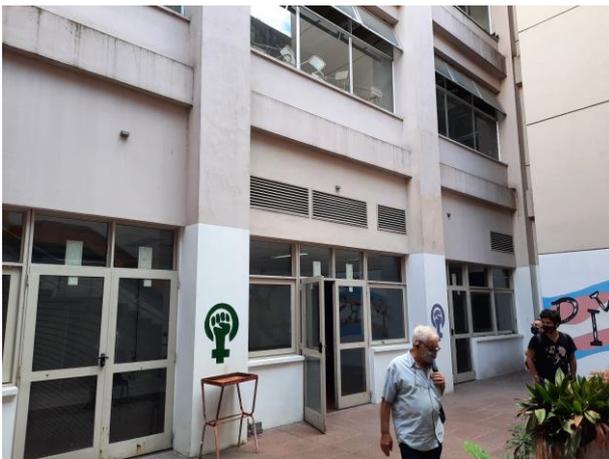
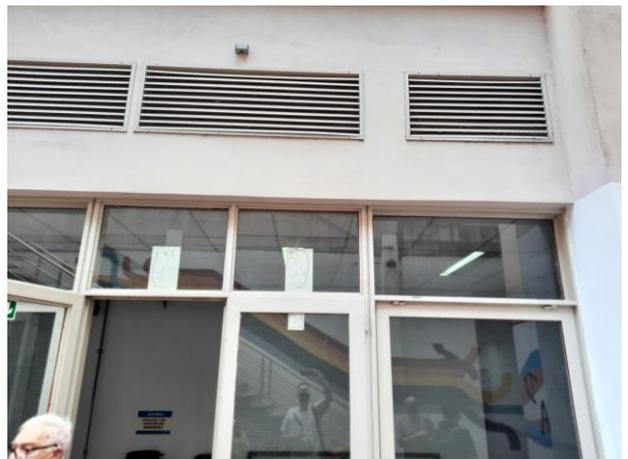
Este nivel se encuentra sólo en el Ala Santiago del Estero. Si bien en esta planta existe un buen sector de aire y luz (Fotos 2, 3 y 4), muchas áreas no dan a ese espacio haciendo que su ventilación sea puramente mecánica (no natural). A tal efecto existen ductos de aire acondicionado (bocas redondas) y ductos de extracción (bocas rectangulares).

Durante la recorrida no se pudo asegurar el correcto funcionamiento del sistema de extracción (caudales, etc.) pero el personal de la facultad que acompañaba informó que se estaría encarando una “evaluación técnica” para determinar su régimen.

En este punto cabe acotar que **un sistema de aire acondicionado no constituye un sistema de ventilación en si mismo**. En general, por un tema de eficiencia energética, se trata de recirculación de aire enfriado por lo cual en dicha evaluación se deberá determinar el porcentaje de renovación de aire que se inyecta al sistema (si es que lo tiene). De todas formas, lo propio debe hacerse con el sistema de extracción cuyo caudal sí daría una idea del mínimo de renovaciones de aire existente en todo el nivel.

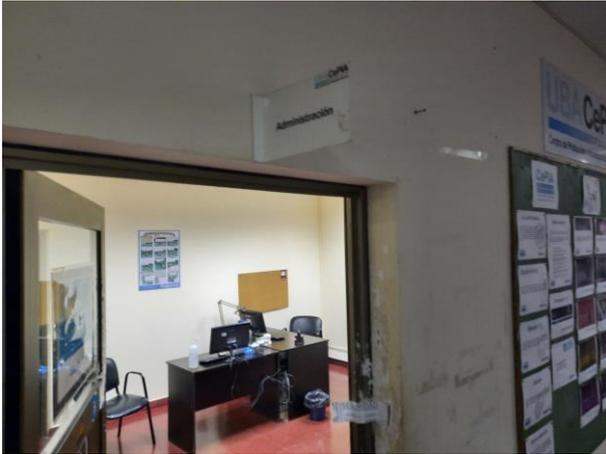
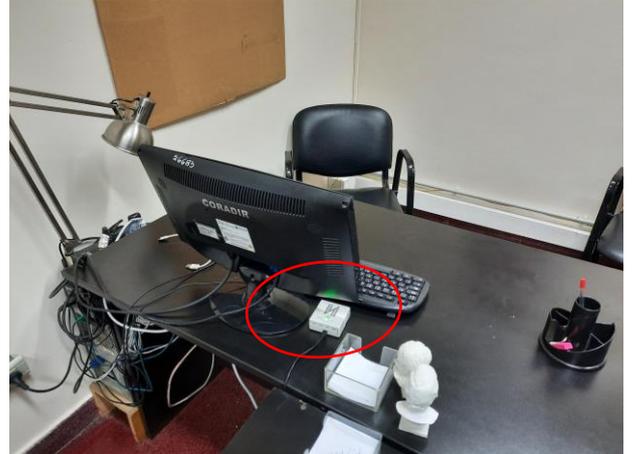
Del mismo modo deberá procederse en todas las aulas o dependencias donde sólo exista ventilación mecánica. Tal el caso de la oficina administrativa también en este subsuelo en donde, con un buen criterio, se instaló un medidor continuo de dióxido de carbono (Fotos 7 y 8). Es recomendable adoptar idéntico criterio en todos los locales y aulas que no ventilen naturalmente al exterior.

- Evaluar la posibilidad de **dotar de medidores continuos de dióxido de carbono (CO<sub>2</sub>)** en recintos donde se sospeche que las renovaciones de aire no sean las suficientes.

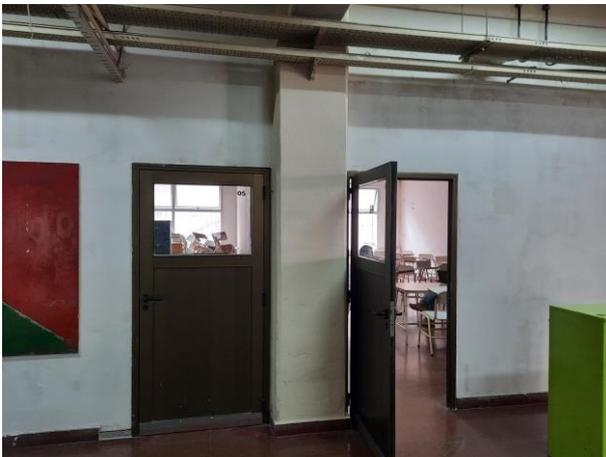
En el nivel de PB está el ingreso principal por la calle Santiago del Estero. Tanto en este nivel como en los tres pisos superiores las aulas en general dan al exterior con un muy buen aventanamiento o bien al aire y luz interior (en la Foto 9 se ilustran las aulas 04 y 05), lo cual favorece la ventilación cruzada.

En el Primer Piso, se puede tomar como ejemplo las aulas 109 y 110 (11 m x 3,5 m). Éstas dan al aire y luz con lo cual poseen ventilación natural pero su estrecho ancho constituye una limitante para respetar el distanciamiento social. Aquí no podrán entrar más de 10 (diez) alumnos y el profesor. Para asegurar una ventilación cruzada en todas estas aulas se deberán dejar las puertas abiertas por lo cual sería muy ventajoso colocar celosías en estas puertas que hoy en día no poseen ningún tipo de ranurado (ver Fotos 9, 14 y 15) que faciliten la circulación de aire aún estando cerradas.

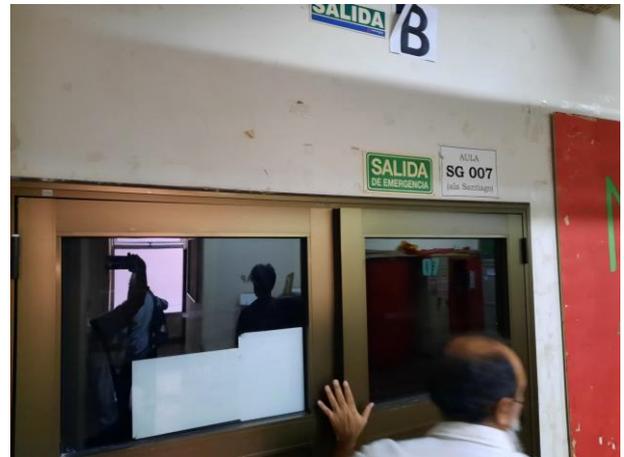
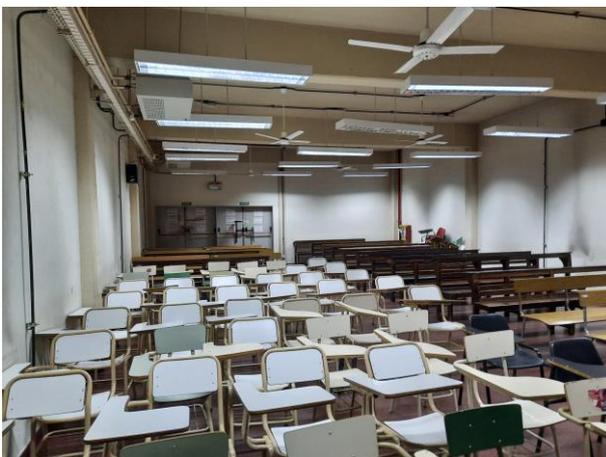
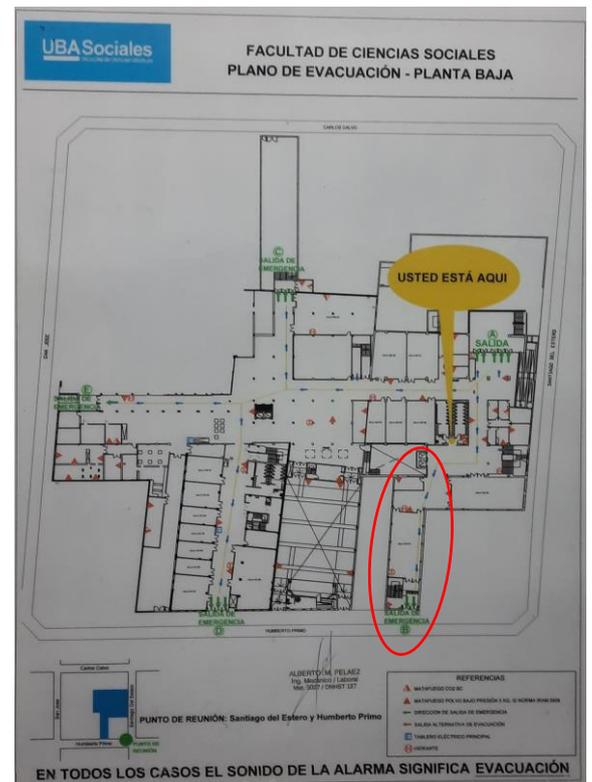
No obstante, existen excepciones como el Aula SG 007 (Fotos 10, 11 y 12). Ésta carece de todo tipo de ventana y posee una única puerta al frente, cuyo contrafrente da a las puertas de la escalera de escape. En este tipo de recintos, sin perjuicio de los dos metros de distanciamiento que debe observarse, si no se asegura una buena ventilación mecánica no pueden ser habilitados al uso.

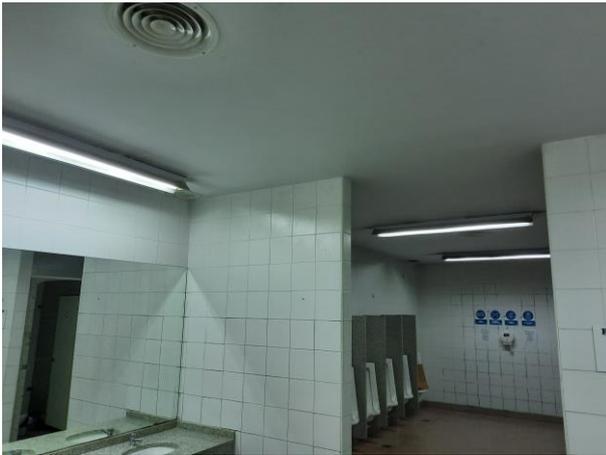
Foto 13

El aseguramiento de los caudales de ventilación también ha de asegurarse en los núcleos centrales de sanitarios que, por su ubicación, sólo poseen ventilación mecánica (Foto 13).

- En aquellos puntos señalados en que la ventilación pudiese mover a dudas o controversias, se sospeche de la existencia de sectores estancos o existan ductos o ventilación mecánica, se deberá **realizar una evaluación más exhaustiva monitoreando caudales y estableciendo el número de renovaciones horarias**.

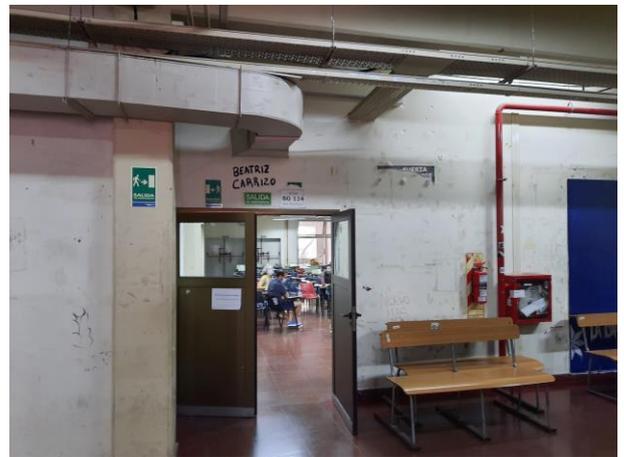
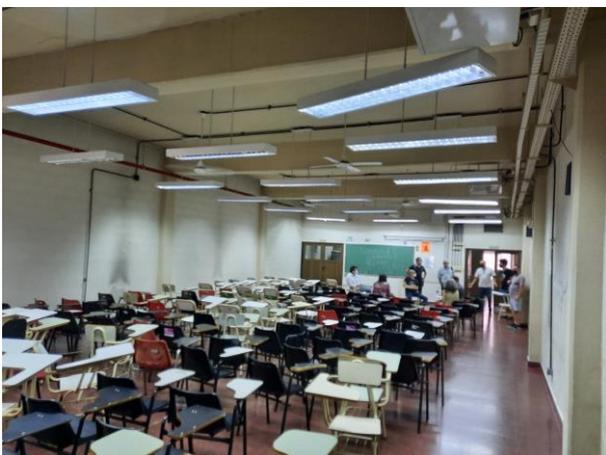
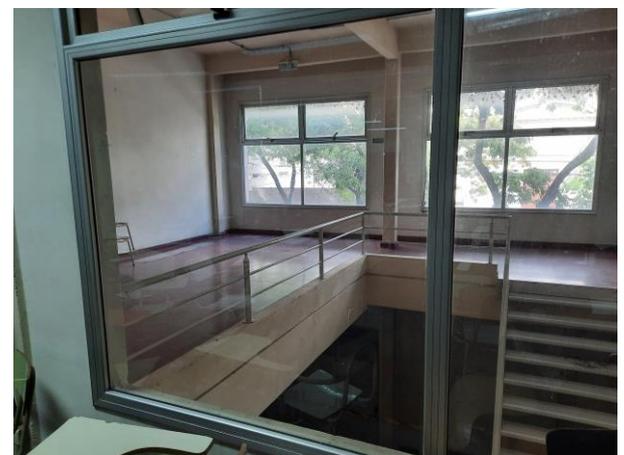
En las Fotos 16 a 18 se ilustra el aula 114 del primer piso. Ésta “ventila” a la caja de escalera de emergencia con lo cual, sin una correcta ventilación mecánica, no debería ser utilizada.

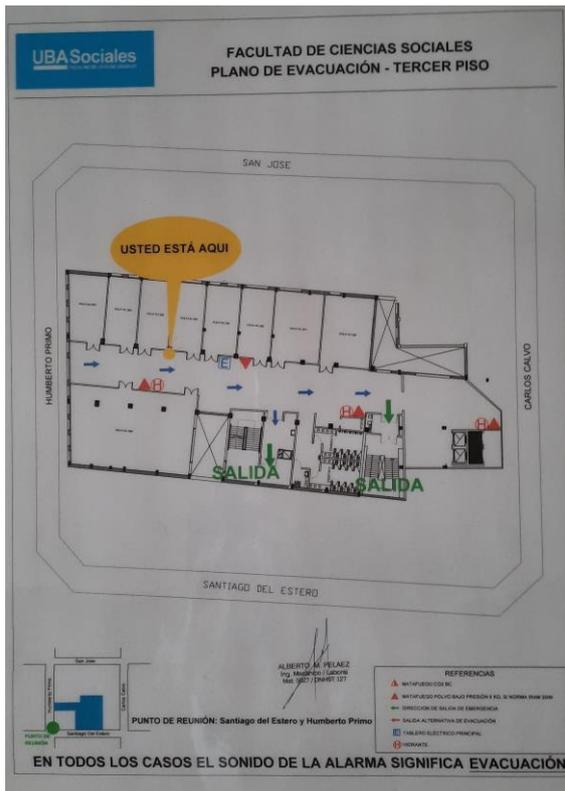
Foto 19

En esta ala los cuatro niveles tienen idéntica planta (Foto 19), en ellas todas las aulas poseen un buen aventanamiento lo cual garantiza ventilación natural (Fotos 20 a 22). No obstante lo cual, tal como se expresó en el punto precedente, sería aconsejable la instalación de celosías en todas las puertas de las aulas.

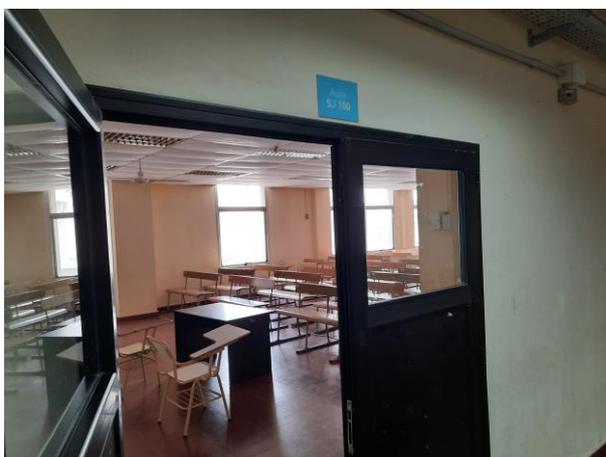
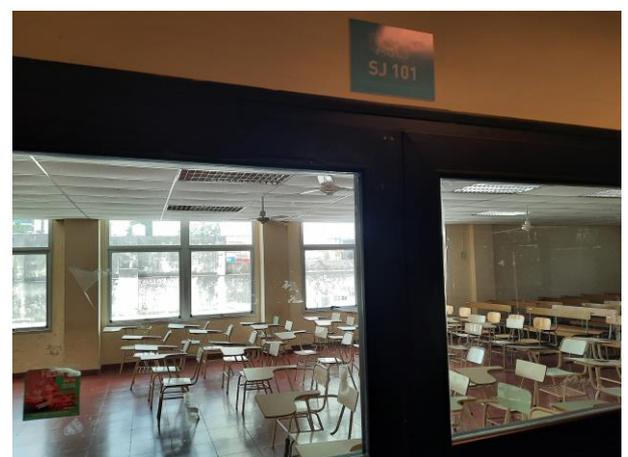
En esta ala existen sólo dos aulas (Fotos 23 y 24) que poseen un buen aventanamiento lo cual garantiza ventilación natural. Las observaciones no escapan a las ya efectuadas.
